المحاضرة رقم 09: التلوث البيئي

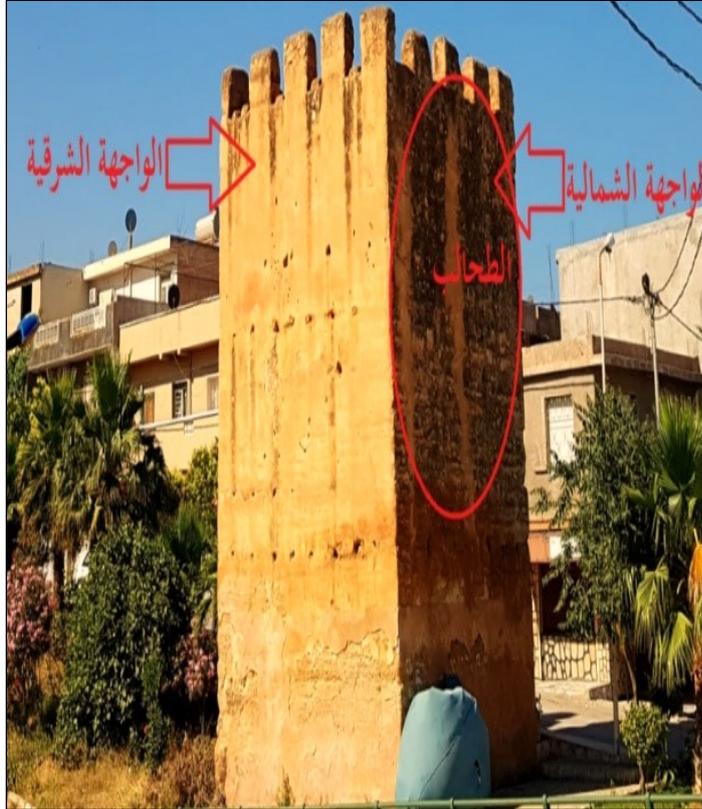
تشبعت مواد بنائها بحمض الكبريت، ومن ميزات هذه النواتج التي عوّضت وجود عنصر الحديد في العينة الترابية أيضاً امتصاصها الكبير للماء، وهو ما يوفر بيئة ملائمةً لنمو الطحالب التي تفرز بدورها حمض الكبريت وهي تنمو بشكل أكبر في الأماكن التي تتوفر على ظلٍ أكبر، وهو الأمر الذي لاحظنا وجوده في الكثير من المعالم التاريخية، فعلى سبيل المثال لا الحصر عاينا وجود ذلك في أبراج الموقع الأثري لمدينة هنين، حيث تنتشر عند الجزء المقابل للبحر أعداد كبيرة من الطحالب مسببة طبقة خضراء داكنة اللون، ونفس الأمر تكرر المنصورة، حيث تنمو على سبيل المثال في الجدار الشمالي للبرج الواقع عند الزاوية الشمالية الشرقية أعداد كبيرة منها، تعكس إضافة إلى تفتيتها لمادة البناء منظراً مشوهاً للبرج، في حين تقل في جداره الشرقي، لتعرضها لأشعة الشمس مباشرة. (يُنظر الصورة الآتية)

الصورة رقم (01): تبين الطحالب الناتجة عن التغير الكيميائي لعنصر الحديد وانتشارها في الأماكن.

الناتج هو هيدروكسيد الحديد الثنائي هو الشكل الثاني للحديد بعد تعرضه للصدأ بسبب الماء وحمض الكبريت، لونه أخضر غامق، وقد ينتج عنه أيضاً في بعض الحالات الأخرى ما يعرف بهيدروكسيد الحديد الثلاثي $Fe(OH)_3$ لونه أحمر فاتح، وهو الأمر الذي يؤدي إلى تغير الملمح الخارجي للأسوار التي
